# MetalEspaña '08

## Congreso de Conservación y Restauración del Patrimonio Metálico

## La colección de exvotos ibéricos del museo Frederic Marès: metodología de examen, análisis y tratamiento

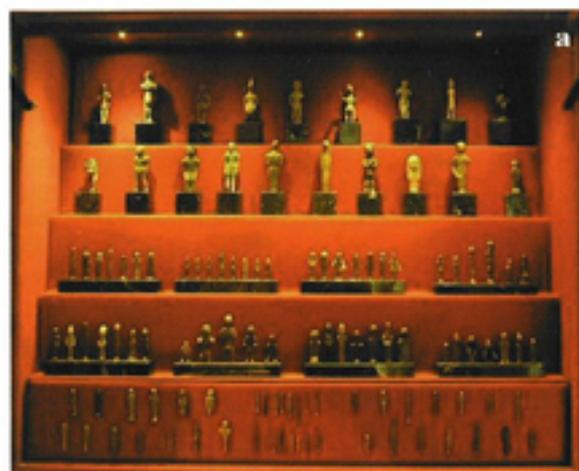
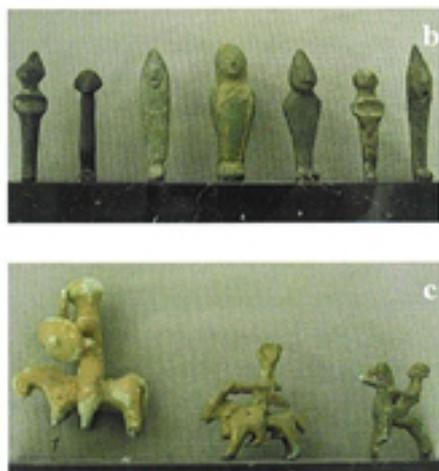
Fig. 1. a) parte de la colección de exvotos ibéricos de bronce expuesta en la Sala de Arte Antigua del Museu Frederic Marès; b) y c) algunos ejemplos de figuras femeninas (MFM205-211) y jinetes (MFM 263-265).

intervención realizada en el museo en los años setenta, que se centró en la creación de soportes para la exposición de las figurillas. Éstos, mayormente consistían en pequeños pedestales de mármol que permitían que las piezas de mayores dimensiones se expusieran de manera individual, y las de mediano o pequeño tamaño en grupos de número variable siguiendo supuestas tipologías o familias. Las piezas de tamaño más reducido se exponían de manera individual en soportes móviles en la parte inferior de las vitrinas (Fig. 1).

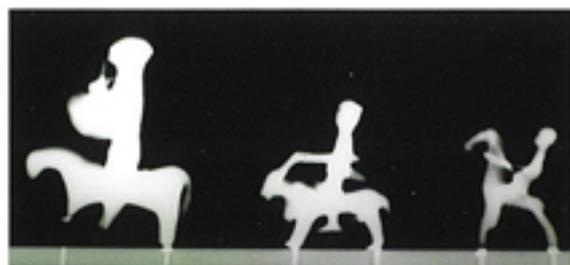
Fig. 2. Radiografía de tres jinetes (MFM 263-265) colocados sobre el pequeño pedestal de mármol, resultan visibles las espigas de latón y las soldaduras de estaño.

las piezas más de 5mm, que éstas tenían un diámetro aproximado de 2mm., y de largo no superaban los 10mm. En la radiografía no se hacían visibles ni fisuras ni otros daños físicos en las zonas perforadas, dato que más tarde se confirmó.

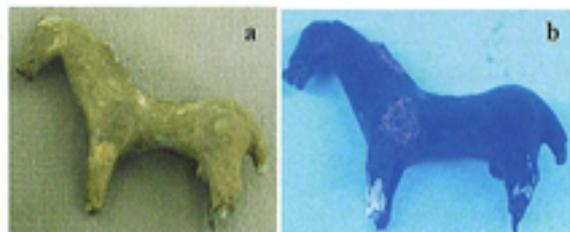
Fig. 4. a) estado inicial; b) en la fotografía hecha durante la observación mediante fluorescencia ultravioleta, quedan evidenciadas las reintegraciones morfológicas y pictóricas (MFM 287)

A la vez, en tres exvotos, se han identificado reintegraciones volumétricas y pictóricas de partes perdidas. Se trata de reintegraciones complicadas de identificar con un simple análisis visual, hecho que ha provocado que para su identificación y localización haya sido necesaria una observación mediante fluorescencia ultravioleta (Fig.4). Esta técnica de examen nos ha permitido localizar la totalidad de las reintegraciones, fotografiarlas y facilitar la eliminación de las mismas. Estos añadidos no han causado daños en las partes originales conservadas.

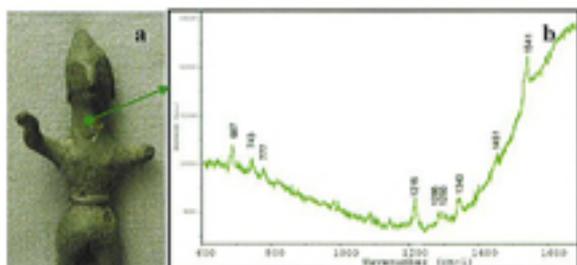
Fig. 3. a) estado inicial del exvoto (MFM 212); b) identificación mediante espectroscopia Raman de verde de ftalocianina, pigmento utilizado en la masilla de reintegración de dos fragmentos de piezas distintas.

cianina, confirmándose que se trataba de una parte reintegrada (Fig.3). Las alteraciones que presentan estas uniones de fragmentos básicamente son provocadas por la abertura de pequeñas perforaciones para introducir las espigas, el resto de materiales no han producido ninguna alteración.

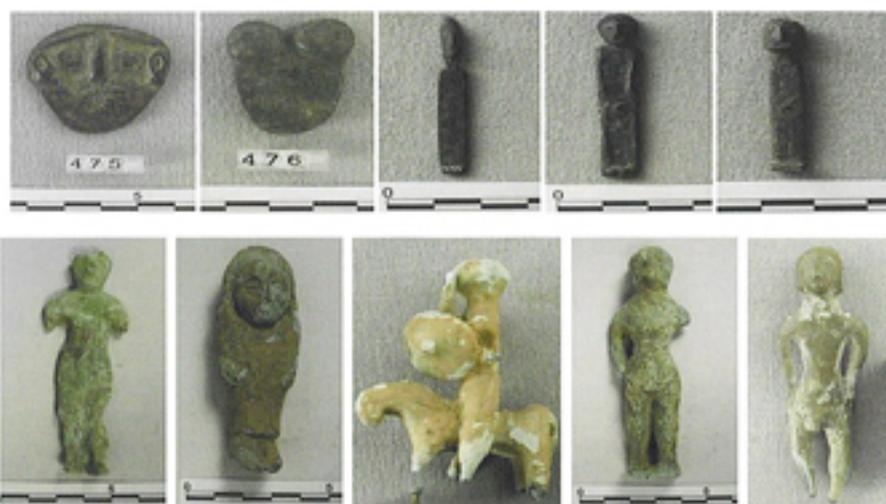
Fig.5. Estado inicial de un grupo Piezas pertenecientes al Grupo A (MFM 475/476/441445/466).

Fig.6. Estado de conservación de parte de las piezas del Grupo B (MFM 224/181/263/190/304).

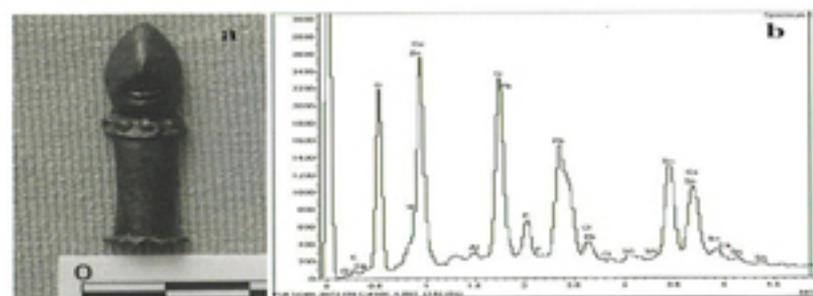
Fig. 8 (arriba). a) estado inicial de la pieza (MFM 263); b) estado después de la eliminación de la pátina artificial añadida; c) espectro EDX de la superficie de la muestra de la pieza, el análisis cuantitativo realizado del espectro confirma una relación Cu/Sn/Pb (1/3/1) en peso; d) Difracción de Rayos X, la capa superficial formada por fases de Cu como Malaquita ( $Cu_2+2(CO_3)(OH)_2$ ), Covellita (CuS), a la vez se ha identificado Casiterita (SnO<sub>2</sub>) y Massicot (PbO).

De manera paralela, se ha iniciado el proceso de identificación de los productos de corrosión mediante Difracción de Rayos X<sup>6</sup>. Podemos citar por ejemplo el caso de figura MFM 263, en donde se observa mediante SEM-EDX una relación Cu/Sn/ Pb (1,3,1) en peso, y una presencia clara de O; y que mediante Difracción de Rayos X se han identificado en la capa superficial fases de Cu, en concreto malaquita ( $Cu_2+2(CO_3)(OH)_2$ ), a la vez que óxidos de plomo y estaño, en concreto casiterita ( $SnO_2$ ), y massicot ( $PbO$ ). (Fig.8)

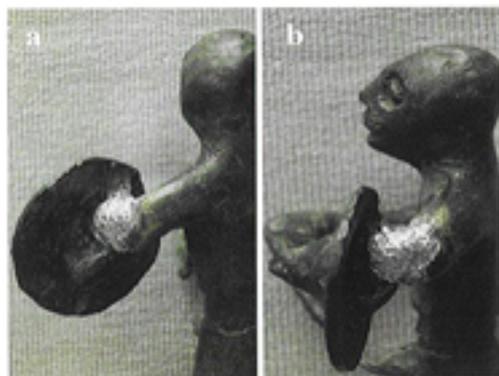
Fig. 9. a y b) detalles de la unión de una figurilla votiva (MFM 339) con un botón, posiblemente ambos de época ibérica.

Fig. 10. a y b) detalles de la unión de la cabeza y el cuerpo no pertenecientes a la misma pieza (MFM 313), se observa la masilla de reintegración y de la espiga metálica, en este caso con problemas de oxidación.

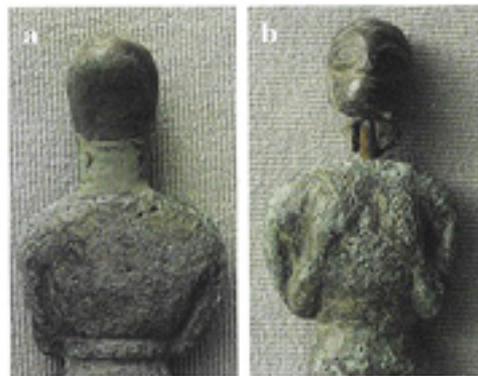
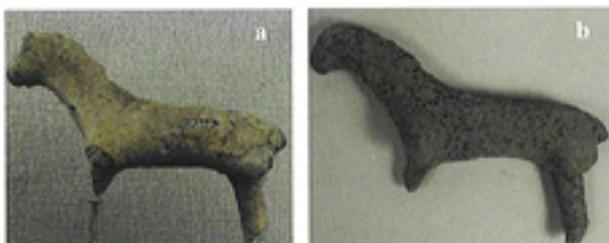
Fig. 11. a) estado inicial del caballo (MFM 291); b) una vez eliminada la patina artificial.

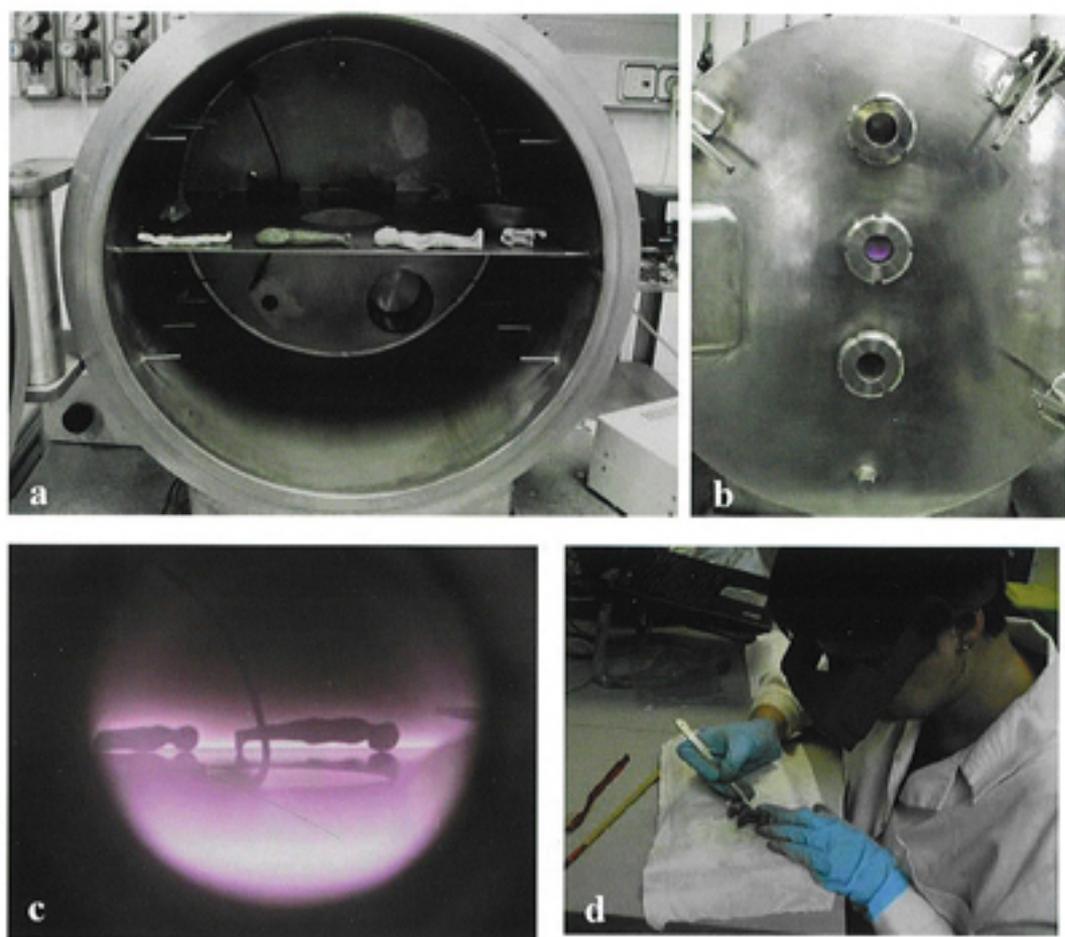
Fig.12. a) imagen de las piezas en el interior del reactor; b y c) reactor en funcionamiento, una vez se han introducido los gases y hecho el plasma; d) momento del tratamiento mecánico entre sesión y sesión de plasma.

sión más pulverulentos. Seguidamente se procede al tratamiento con plasma frío. Las piezas son colocadas en bandejas de acero y se introducen en el reactor conectándose el potencial eléctrico. Seguidamente se hace el vacío a 0,4 mbar, se introduce el Ar e H (1:1) hasta una presión de 1 mbar que es a la que se enciende el plasma, con una potencia nominal de 80 W. En este trabajo se ha realizado una modificación del proceso general de tratamiento con plasma, para las muestras que presentan disgregaciones y desplazaciones. En este caso se ha trabajado en sesiones de 1h y potencias de 40 W, con la idea que la temperatura en el interior del plasma nunca supere los 30°C. De manera general se realizan un promedio de tres sesiones de 1h30' por cada pieza, y entre sesión y sesión se efectúan suaves limpiezas mecánicas para agilizar el tratamiento y eliminar los productos reblandecidos. En esta primera fase de trabajo, se han realizado análisis post-tratamiento de algunas de las piezas tratadas, en este sentido es paradigmática la muestra MFM 276 analizada mediante SEM-EDX. Tal como se puede observar (Fig. 13), antes del

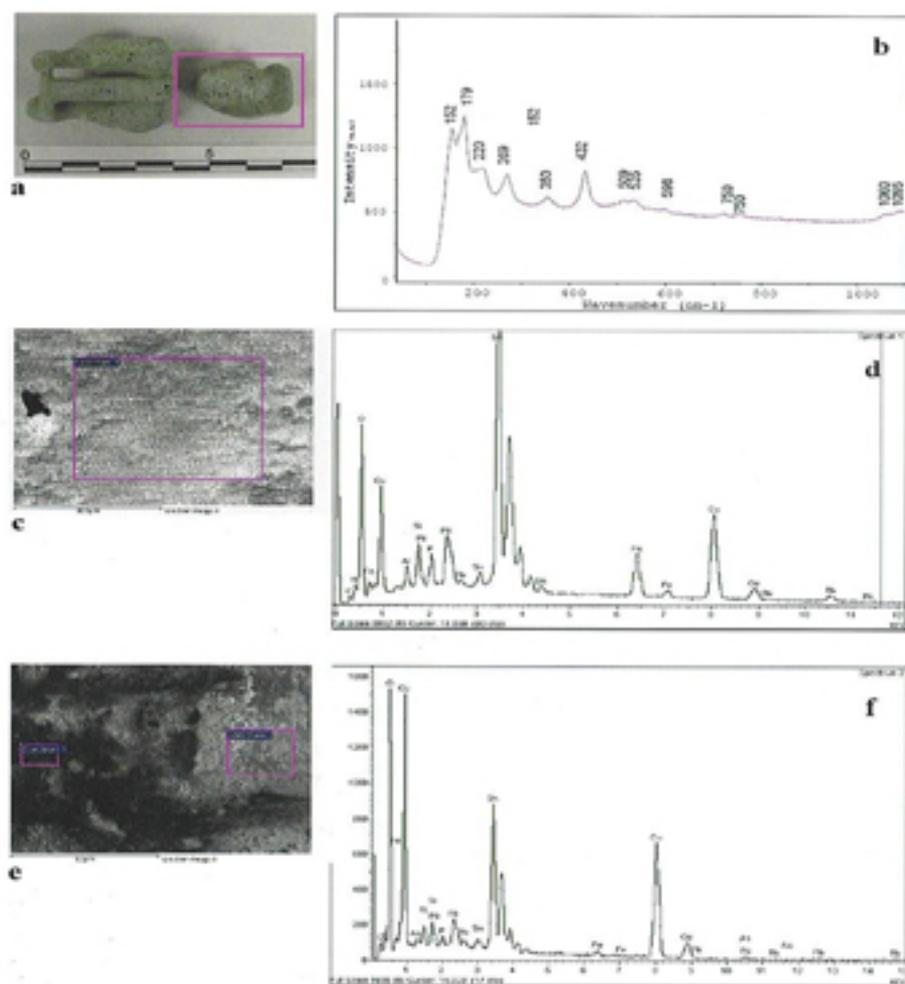
Fig. 13. a) estado de la pieza (MFM 276) finalizados los tratamientos de limpieza mecánica; b) El espectro de Raman confirma la presencia de Malaquita ( $\text{Cu}_2+2(\text{CO}_3)(\text{OH})_2$ ) en la superficie de la muestra estudiada; c y d) microfotografía obtenida por microscopía electrónica de barrido y espectro EDX de una muestra tomada de la superficie de la pieza, donde se observa la presencia de O de Sn y Cu, la proporción de Sn es claramente superior a la detectada en otras muestras analizadas en este trabajo (Cu/Sn/Pb: 3/7/1 en peso); e y f) microfotografía obtenida por microscopía electrónica de barrido y espectro EDX correspondientes a la superficie de la muestra después de 3 horas de tratamiento con plasma de H y Ar (1:1), el Cu ahora es mayoritario (Cu/Sn/Pb: 18/11/1), evidenciándose una eliminación de los productos de corrosión que están degradando la pieza y obteniéndose un reequilibrio de la superficie y una pasivación de la misma.

tratamiento con plasma, la superficie es muy rica en óxidos de Sn y Pb, con una baja proporción relativa de Cu. Dichos resultados se podrían explicar por una oxidación selectiva del estaño con migración de las especies ricas en estaño en superficie (Meeks 1986: 133-162). Después del tratamiento con plasma queda evidenciado que se eliminan los productos de corrosión obteniéndose un reequilibrio de la superficie y una pasivación de la misma.

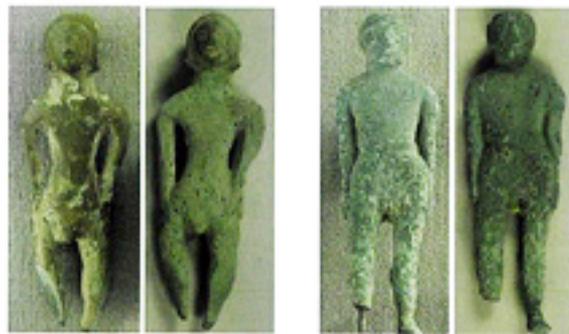
Fig. 15. Estado inicial de dos piezas del Grupo B (MFM 304/318), así como su estado después del tratamiento con plasma de H y Ar

el caso de la reducción por plasma frío de H y Ar. Técnica que nos ha permitido la limpieza y estabilización de las piezas con un estado de conservación más deficiente. Resultados que hemos podido validar a partir de los análisis realizados mediante SEM-EDX antes y después del tratamiento.

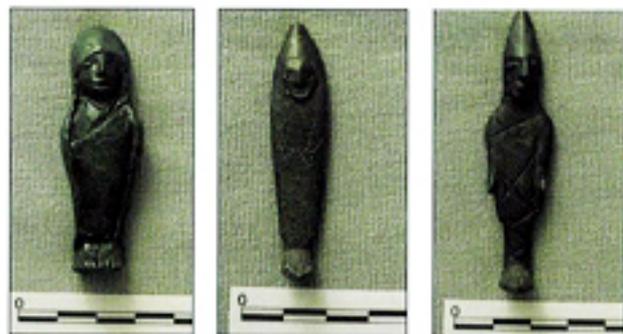
Fig. 14. Estado final de tres piezas (MFM 207/208/213) pertenecientes al Grupo A
